Sanierung Strubergassensiedlung

SaLÜH! Workshop Innsbruck am 3.12.2015

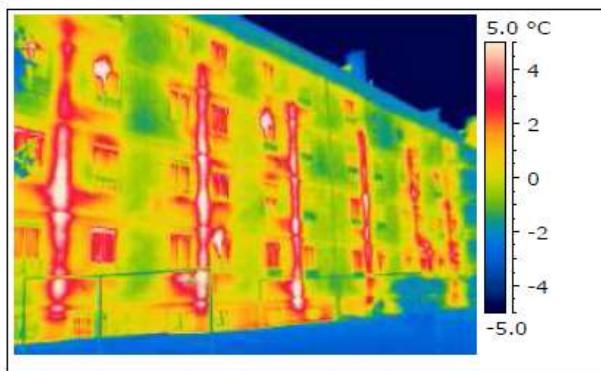
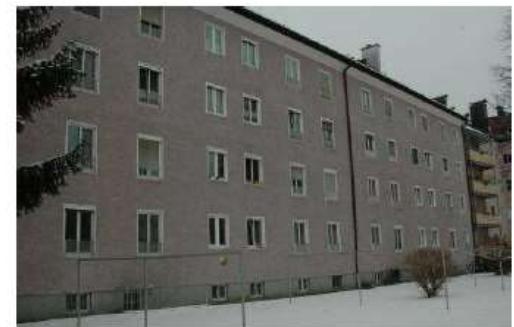
Bild 20: 15.1.2010 , 08:48:27

Beschreibung:

Deutlich sichtbar die warmen Steigleitungen der Heizung.

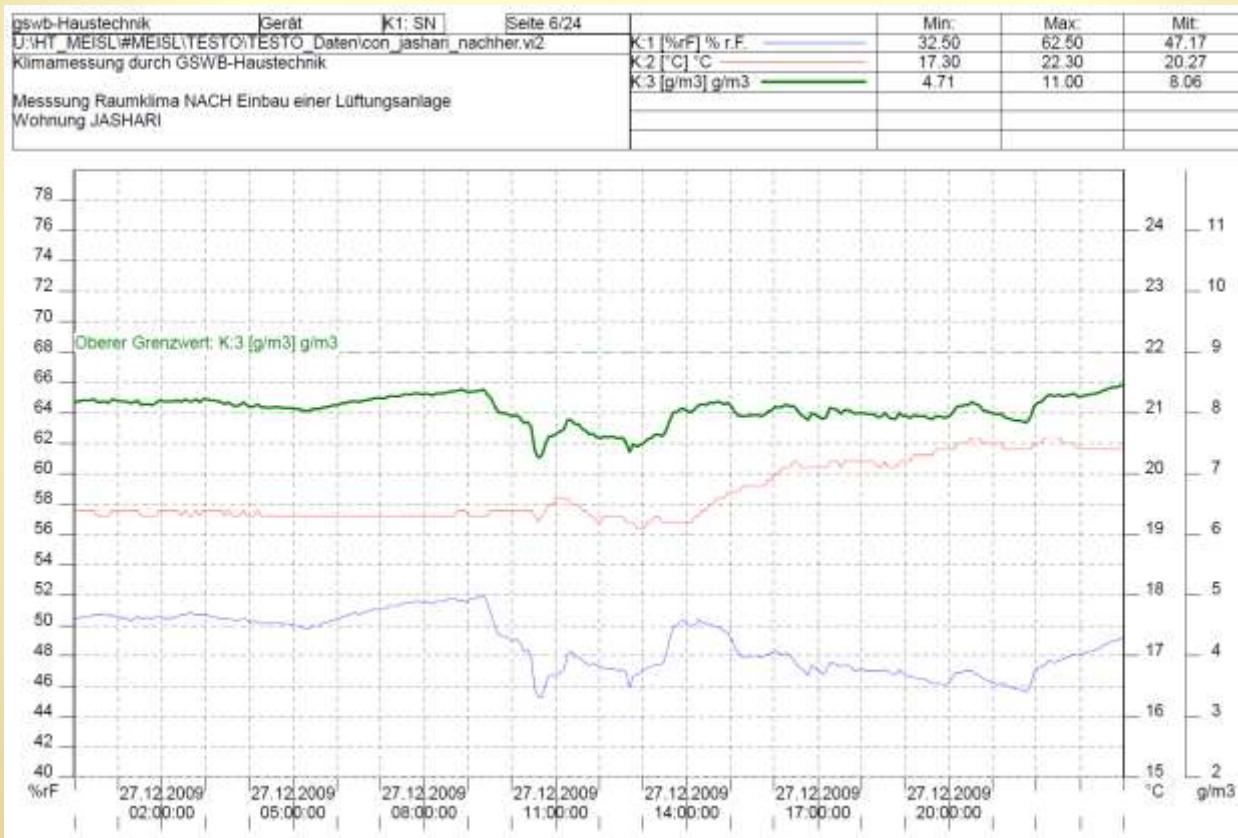
Es zeigt die Messreihe, dass aufgrund der eingebauten Lüftung, bei annähernd gleichem Nutzerverhalten die Feuchtigkeit in der Wohnung deutlich verringert ist und im gesamten Messzeitraum unter den, für Schimmelbefall, kritischen Werten liegt. (noch vor der thermischen Sanierung)
