La restauration des fondations
du pilier de la tour de la
cathédrale de Strasbourg :
Les albums photographiques

Die Fundamentsanierung des Turm-
pfeilers des Straßburger Münsters:
Die Fotoalben

1906-1926

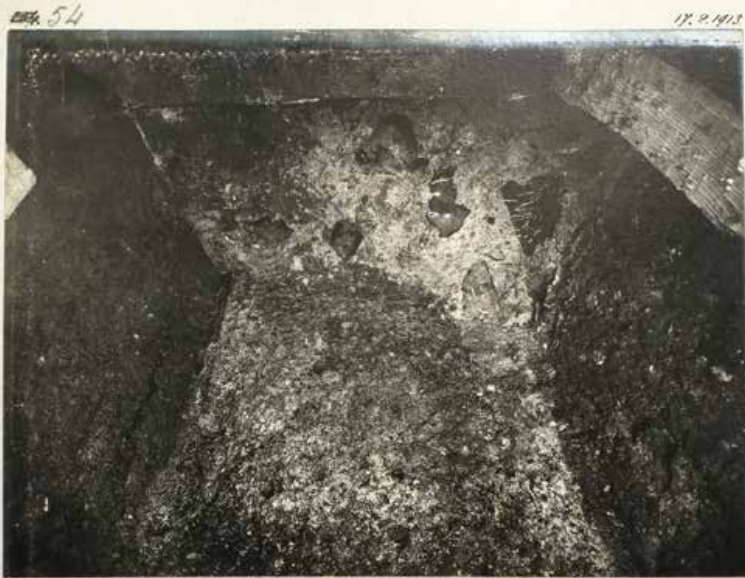
Sicht von unten aus Banket im I. Probeloch mit Spuren der Eichenholzpfahlköpfe.

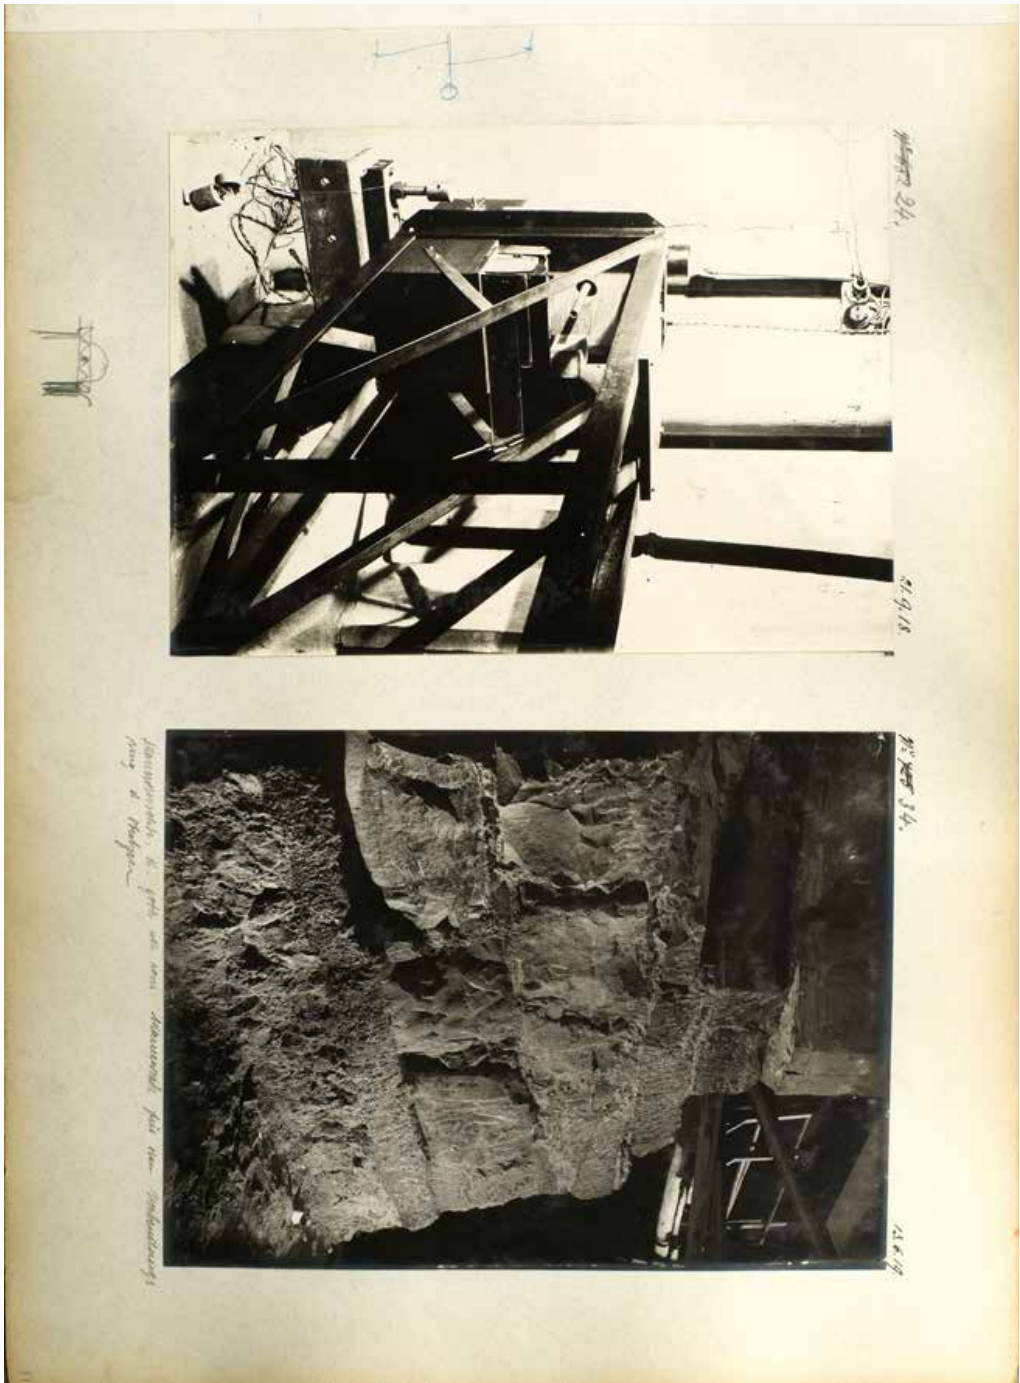
21.9.1918 | 13.6.19 Mauerdurchbruch d. goth. u. rom. Mauerwerk für den Verbindungsring d. Stützen

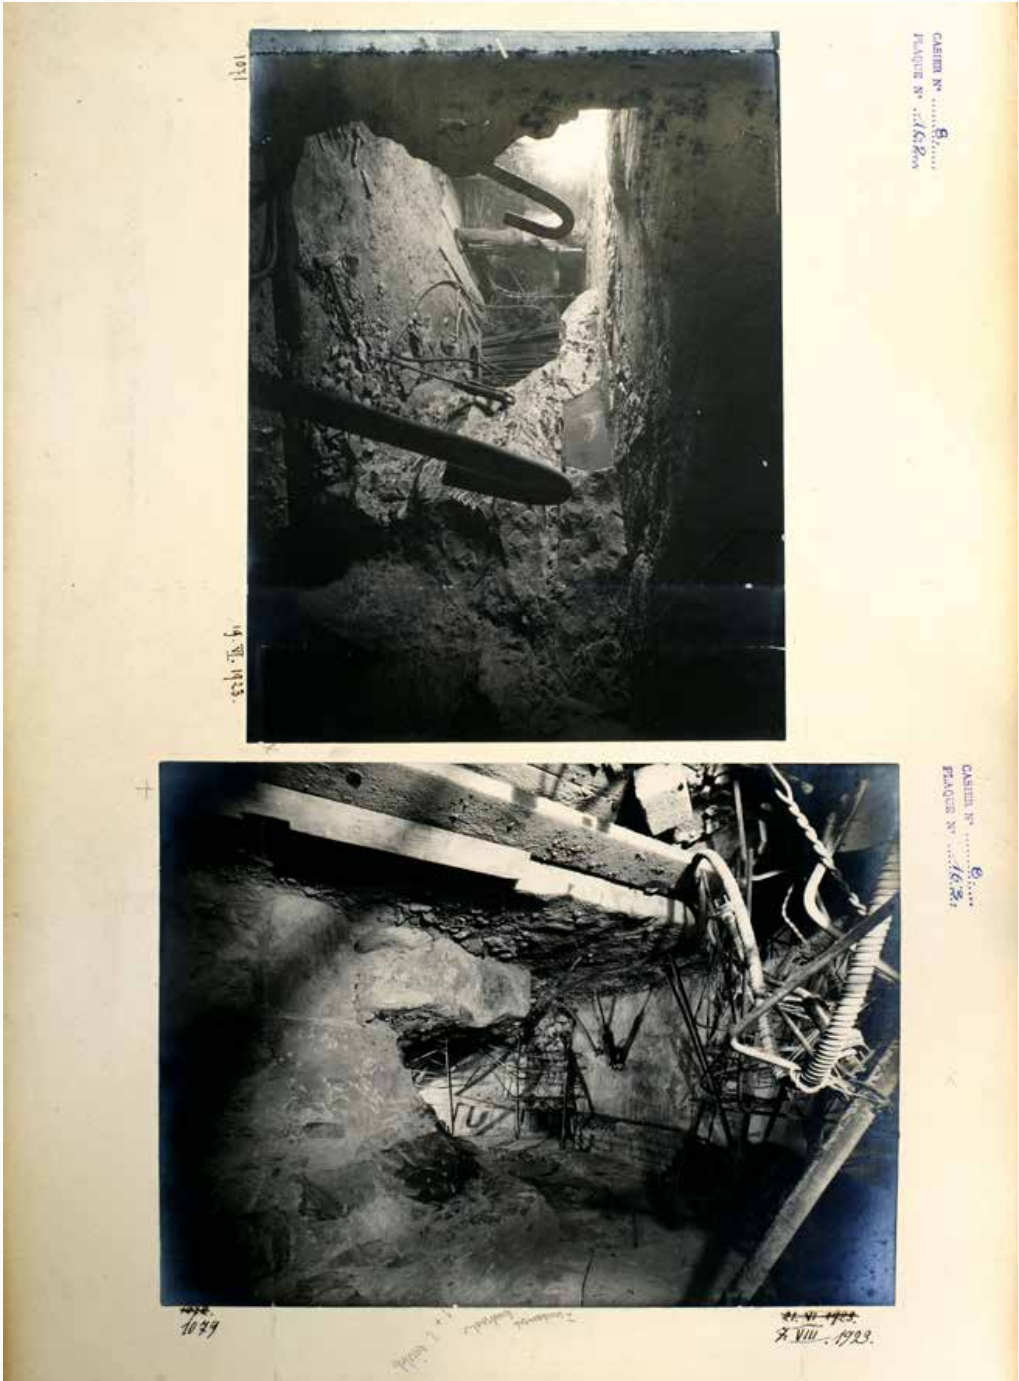
16.9.1923 | 7.8.1923 rechter Rand: Fundament Ausbruch 1. und 2. Viertel

- A2-21 À gauche :
 « 1^{er} + 2^e quarts ».
 Une fois la démolition des anciennes fondations terminée, les préparatifs pour la construction du tabouret sont entrepris. À gauche et à droite, les faces intérieures hérissées de fers d'armature et de liaison des quatre jambages à redans. Entre eux l'un des quatre murs de liaison qui s'enfoncent moins profondément dans le sol. En dessous, vestiges de fondations romanes.
 Charles Freiermuth, 07.08.1923.
 À droite :
 « Idem ».
 La fondation gothique partiellement refouillée et la sous-face de la première assise du pilier de la tour, de bas en haut.
 Charles Freiermuth, 12.08.1923.
